BJÖRKBACKENIN TUULIVOIMAHANKE

Layout-muutokset ja luonto- olosuhteiden tarkistukset kaavaehdotusvaiheeseen

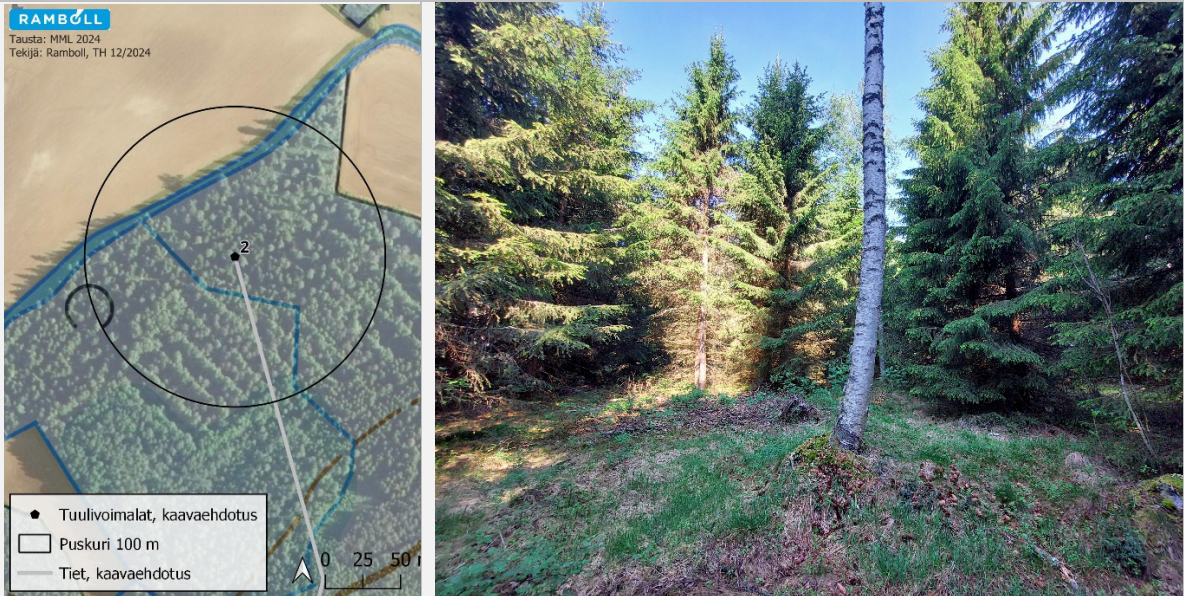
Voimala 2

Harva koivikko, jonka alikasvoksena kasvaa kuusta. Vanha pelto. Kaakon suunnassa koivun lisäksi mäntyä. Tiheä pienempi ojitus ja yksi leveä oja, puut kasvavat riveissä. Jeppobäcken virtaa pohjoispuolella voimalan rakennuspaikan ja pellon välissä. Myös koillispuolella on peltoa. Aluskasvillisuudessa mm. vadelmaa ja oravanmarjaa. Ei liito-oravan papanoita tai lajille sopivaa elinympäristöä. Tielinjalla lisäksi nuorta ruohoturvekangastalouskoivikkoa, harvennushakattu tuoreen kankaan männikkö sekä tasaikäistä VMT-männikköä, jonka alikasvoksena kasvaa koivua ja kuusta.

Erityiset luontoarvot: Jeppobäckenin ei luonnontilaisen kaltainen uoma luoteispuolella.

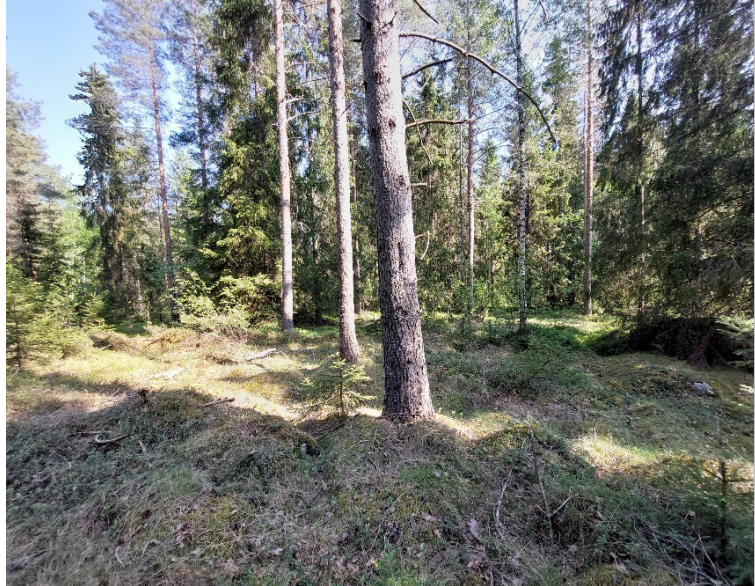
Voimala 3

Tasaikäistä VMT-talousmännikköä. Pohjoispuolella nuorehkoa kuusta, koivua ja mäntyä kasvavaa kivistä mustikkatyypin sekametsää. Tielinja kulkee 500 m ajopolulla ja itään kääntyessä kulkee nuorten tasaikäisten talousmännikön ja koivikon läpi ylittäen kaksi ojaa, joiden ympärillä kasvaa muuta ympäristöä vanhempia kuusia.

Erityiset luontoarvot: Ei erityisiä luontoarvoja.

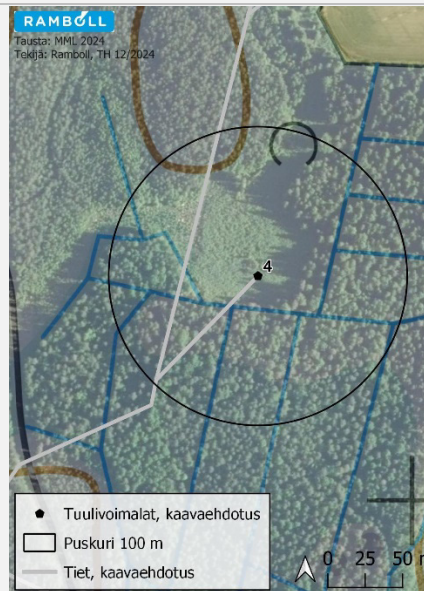
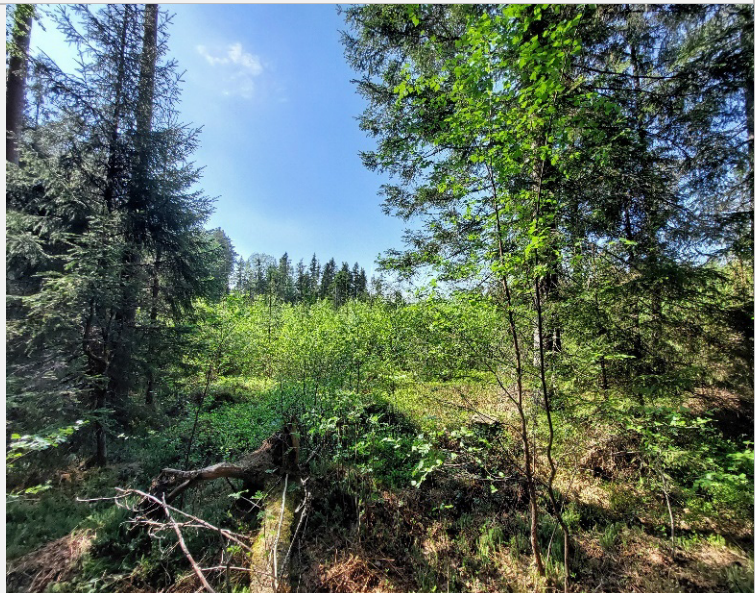
Voimala 4

Kuusta ja koivua kasvavaa MT-taimikkoa. Eteläpuolella osin harvennushakattua kuusivaltaista turvekangasta. Pohjoispuolella Harvennettua tasaikäistä männikköä ja itäpuolella ruohoturvekangasta, jossa kasvaa kuusta, koivua ja mäntyä. Aluskasvillisuutena kasvavat mm. oravanmarja, mustikka ja puolukka. Yksi kolohaapa. Ei liito-oravan papanoita. Tielinjalla harvennushakattua turvekangasta.

Erityiset luontoarvot: Ei erityisiä luontoarvoja.

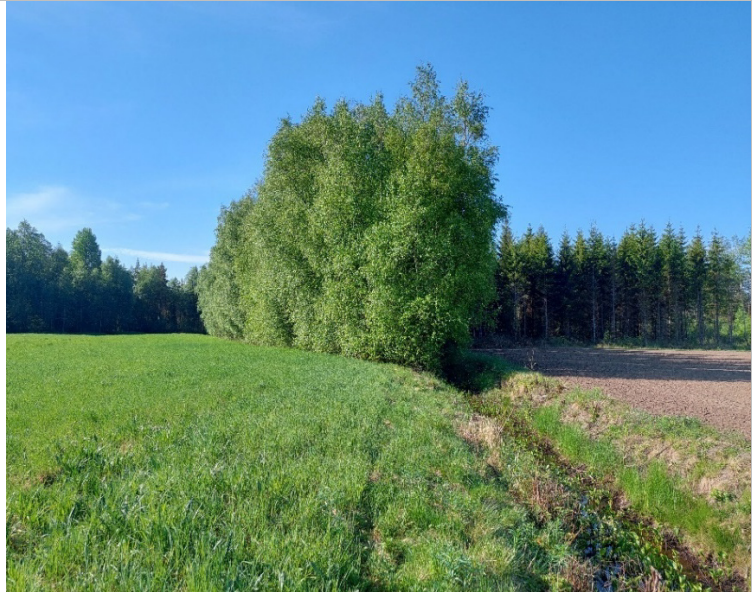
Voimala 5

Harva nuori kuusikko, taimikkoa ja hieman varttuneempaa koivu-kuusisekametsikköä. Talousmetsiä. Pellon reunassa. Ruohoturvekangasta ja lehtoa, jotka kasvavat mm. vadelmaa, nokkosta, oravanmarjaa ja suo-orvokkia. Läpi virtaa oja. Ei liito-oravan papanoita. Tielinjalla turvekangasmännikköä, harvaa talouskuusikkoa ja tasaikäistä louhikkoista ja rämeistä talusmännikköä.

Erityiset luontoarvot: Rakennusalueen eteläpuolella noin 30 m puskurialueesta ja 130 m voimalapistestä Göstahagamossenin suoalue.

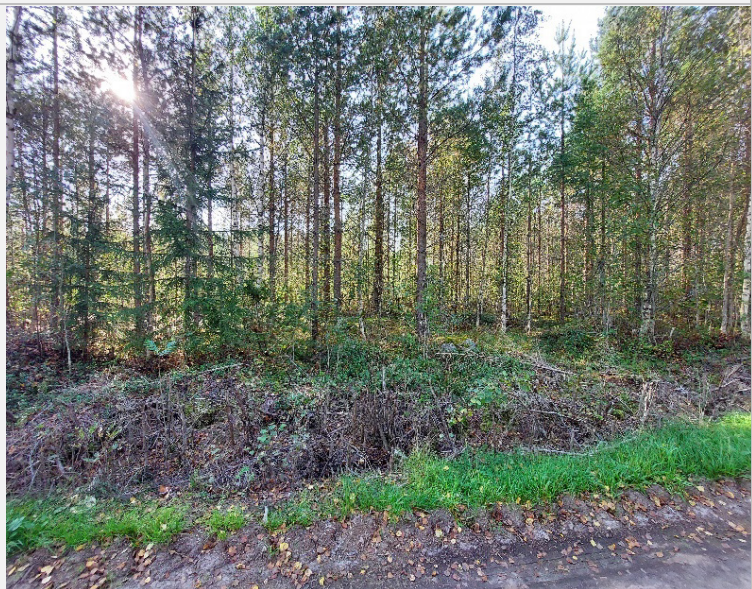
Voimala 6

Pellon reunassa nuoren männikön alueella, jossa kasvaa sekapuuna nuorta koivua. Aluskasvillisuutena kasvavat puolukka ja metsälauha. Ajopolku kulkee rakennuspaikan läpi. Ajopolun ja pellon välinen metsikkö on nuorta koivikkoa. Lounaispuolen vanha liito-oravan elinpiiri osin hakattu. Tielinjalla kuivahkon kankaan nuorta talousmetsää ja taimikkoa (Ramboll 2021) ja kiviä talusmänniköitä.

Erityiset luontoarvot: Ei erityisiä luontoarvoja.

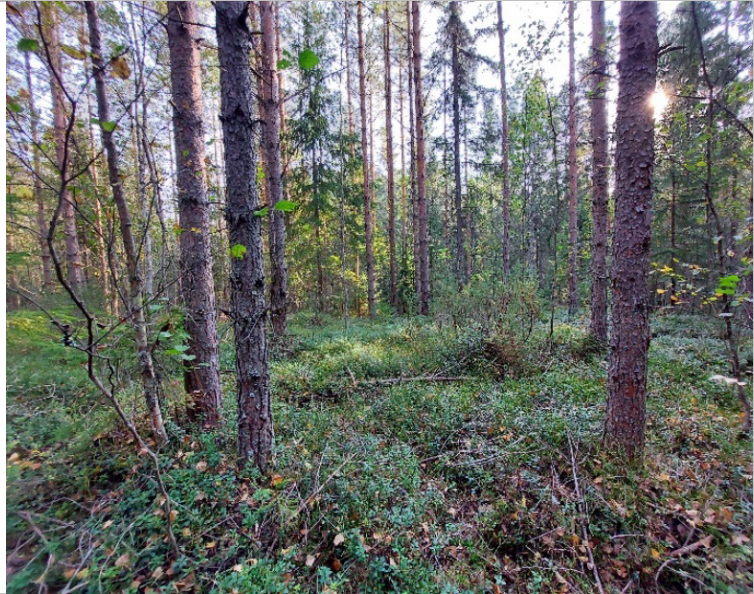
Voimala 7

Tasaikäinen VMT-männikkö loivassa rinteessä, jossa on alikasvoskuusta ja -koivua. Lännessä rinteän juurella männikkö vaihettuu lehtomaiseen ja MT-kuusikkoon, josta ei havaittu liito-oravan papanoita vuoden 2024 selvityksessä. Alueella oli vuonna 2019 liito-oravan elinpiiri. Tielinjalla tasaikäistä varttunutta VMT-männikköä, selvityksen aikaan harvennettavana ollutta nuorempaa talousmännikköä, nuorehkoa koivu-kuusialikasvustoista VMT-mäntymetsikkö ja voimajohtoaukea.

Erityiset luontoarvot: Lounaispuolella liito-oravalle sopivaa metsää ja koillispuolella Hanibergetin kalliometsä.

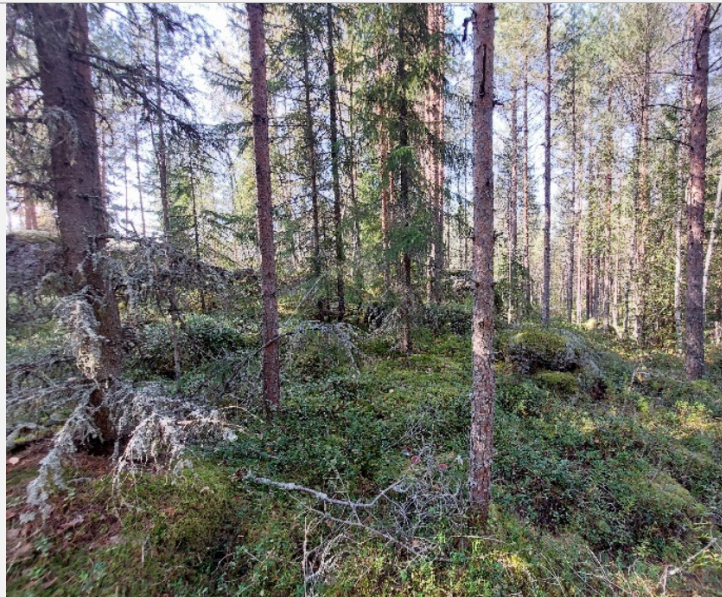
Voimala 8

Piennin rinteän päällä sijaitseva kivinen VMT-mäntykangas, jossa kasvaa lisäksi koivua ja kuusta. Ympärillä turvekankaita. Tielinjalla osin kivistä taimikkoa ja talousmännikköä.

Erityiset luontoarvot: Ei erityisiä luontoarvoja.

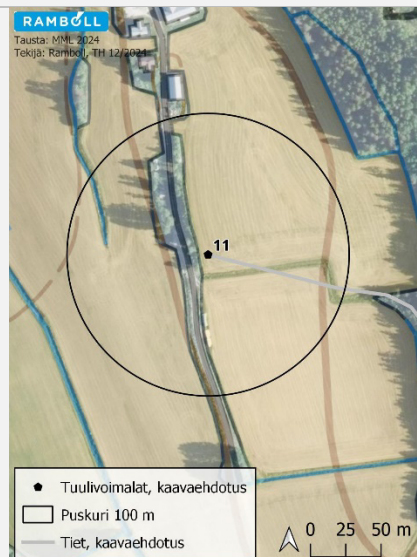
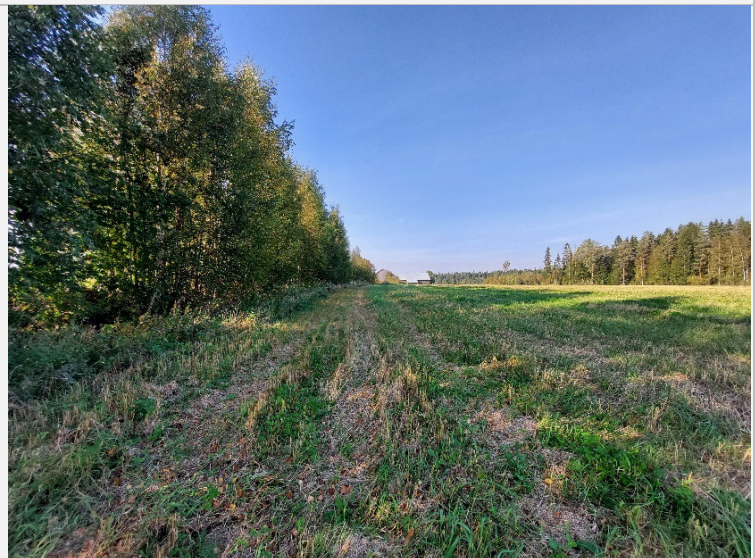
Voimala 11

Pellolla, jonka erottaa tiestä kapea puustoreunus. Tielinjalla peltoa, varttuneen MT-havusekametsänreuna, nuorta VMT-metsikköä, jossa kasvaa vaihdellen kuusta, mäntyä ja koivua, ja nuori koivikko.

Erityiset luontoarvot: Ei erityisiä luontoarvoja. Tielinjan pohjoispuolella luhtainen räme.

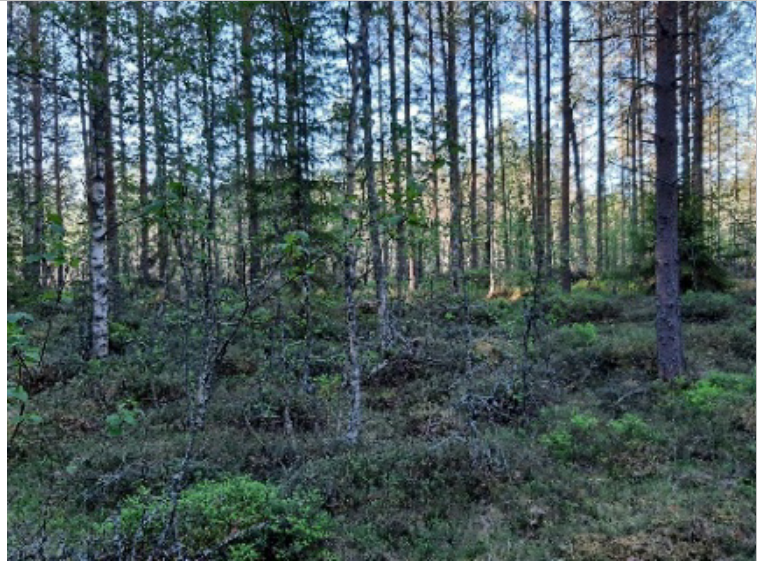
Voimala 12

Samalla paikalla kuin YVA-vaiheen WTG22 (Ramboll 2021). Kuivahkon kankaan nuorehkoa talousmetsää. Etelä- ja pohjoispuolella isovarpurämettä. Tarkistettu maastossa 2024 eteläpuolisen suon osalta. Tielinja kulkee voimalapaikkaa vastaavassa ympäristössä.

Eriyiset luontoarvot: Voimalapisteen eteläpuolella luonnontilaisen kaltainen isovarpuräme ja pohjoispuolella Rumikaträsketin suoalue ja lampi, joka on myös viitasammakon lisääntymisalue. Pohjoispuolella lepakoiden luokan II ruokailualue.

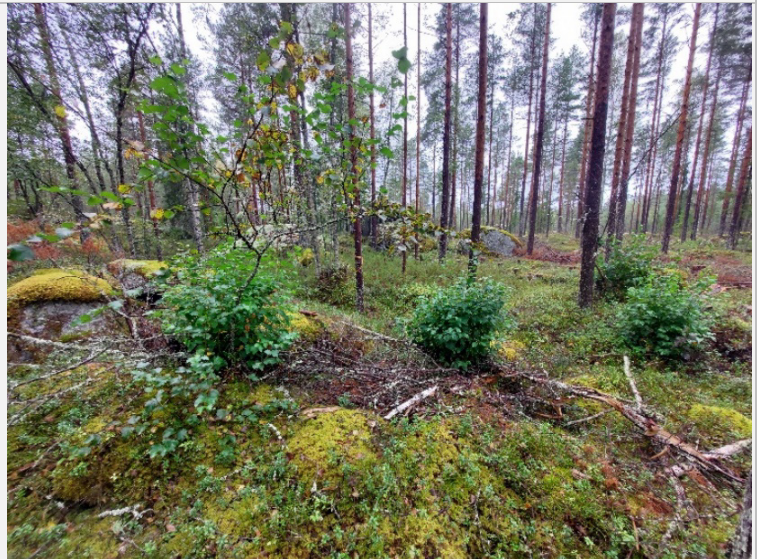
Voimala 13

Harvennushakattua VMT-männikköä ja eteläpuolella kivikkoinen pieni rinne, jonka päällä kasvaa EVT-männikköä. Rinteen päällä on pari varttuneempaa puuta, mutta muuten puusto on nuorta. Sekapuuna kasvaa kuusta ja koivua. Myös isompia lohkareita rinteen juurella. Idässä ja kauempana etelässä isovarpurämettä. Tielinja kulkee varputurvekankaan, harvennetun VMT-havusekametsikön, hakkuuaukon ja nuoren taimikon alueella.

Eriyiset luontoarvot: Ympärillä idässä ja etelässä luonnontilaisen kaltaista isovarpurämettä.

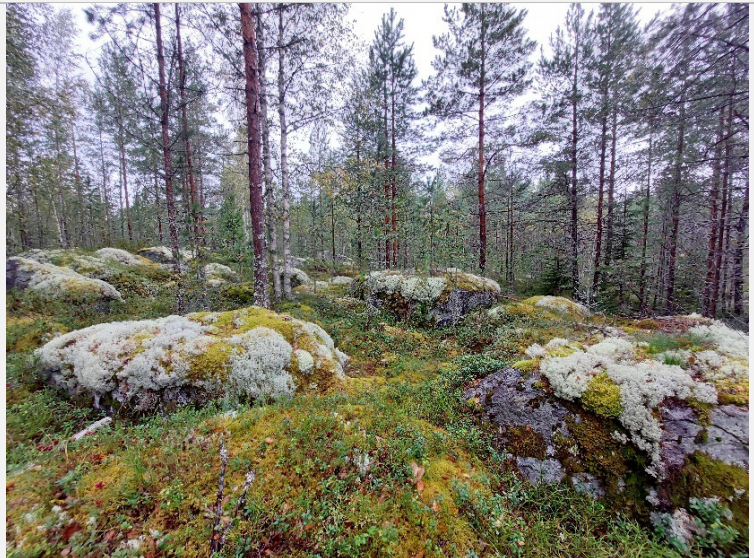
Voimala 17

Voimalapaikka on säilynyt YVA-aikaisen WTG12 suunnitellulla paikalla. Nuorta osin kivistä ja osin rämeistä kuivan sekä kuivahkon kankaan talousmännikköä. Lajistoa ovat mm. suopursu, kanerva, puolukka ja mustikka (Ramboll 2021). Tielinjalla on nuorta mänty-koivutaloussäoistumaa ja harvennettua VMT-männikköä.

Erityiset luontoarvot: Ei erityisiä luontoarvoja. Tielinjan pohjoispuolella pieni korpiräme.

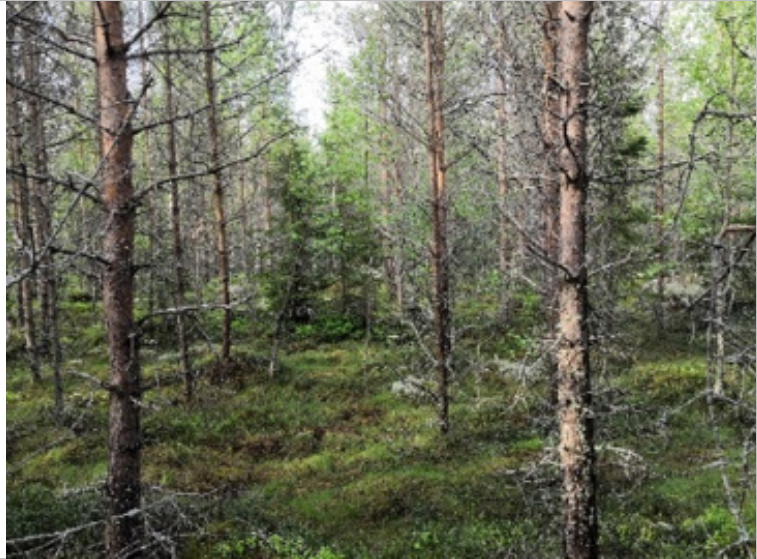
Voimala 18

Suurin piirtein samalla paikalla kuin YVA-vaiheen voimala WTG25. Ei tarkistettu uudestaan maastossa kuin länsireunalta liito-oravaselvityksessä. Mäntyvaltainen nuorehko kasvatusmetsä (Ramboll 2021). Lännessä ja luoteessa kulkee oja ja kasvaa nuorta koivua ja mäntyä sekä aivan puskuroidun alueen reunalla varttunutta MT-kuusikkoa. Ei liito-oravan papanoita. Tielinja on voimalapaikkaa vastaavassa ympäristössä nuoren ojanreunakoivikon vieressä.

Erityiset luontoarvot: Ei erityisiä luontoarvoja.

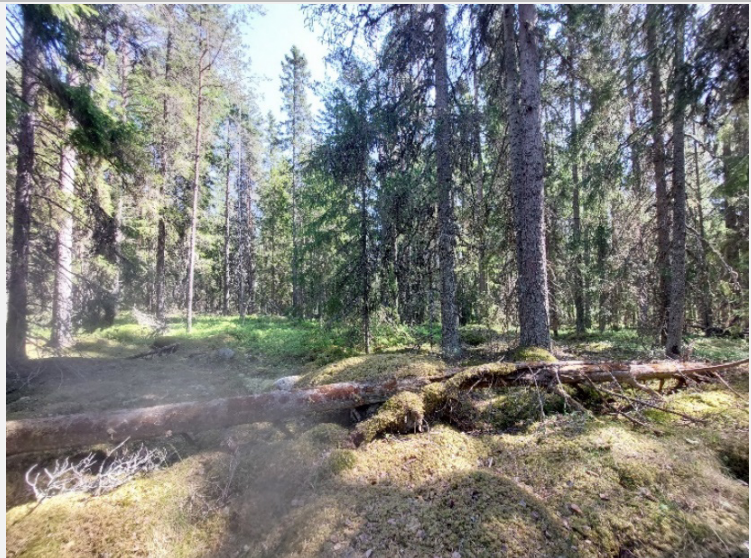
Voimala 19

Osin kivinen MT-rinne, jonka puustona kasvaa kuusi, mänty ja yksittäisiä koivuja. Puusto on varttunutta, mutta tasaikäistä. Yksittäisiä maalahopuita. Pohjoispuolinen osa 2021 liito-oravametsää oli avohakattu. Jäljellä olevan metsän ei arvioida yksin soveltuvan liito-oravan elinpiiriksi eikä siltä havaittu 2024 papanoita. Tielinjalla hakkuuaukko ja osin kivistä vaihtelevan ikäistä mäntykangasta.

Erityiset luontoarvot: Ei erityisiä luontoarvoja. Tielinjan lounais- ja länsipuolella rämeet.

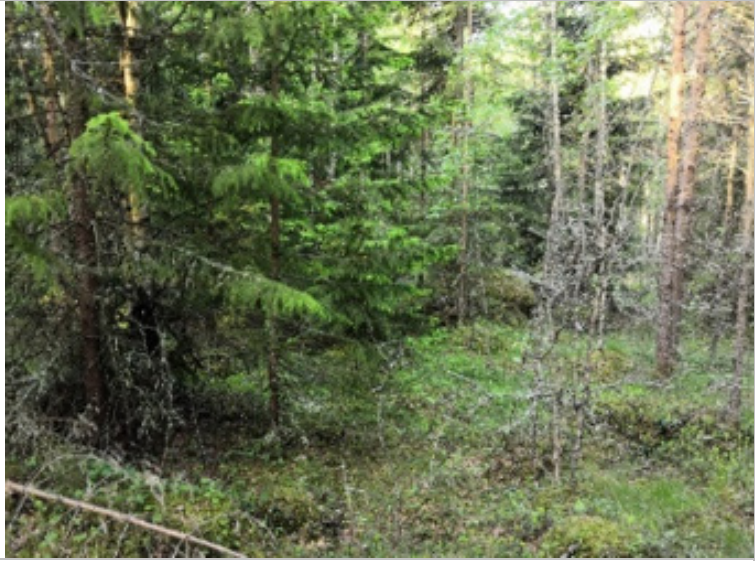
Voimala 20

Samalla metsäalueella kuin YVA-vaiheen WTG24. Ei uutta tarkistusta maastossa. Tuoreen kankaan nuorta talousmetsää. Puustona kasvaa mänty, kuusi ja koivu ja aluskasvillisuutena mm. mustikka, puolukka ja oravanmarja (Ramboll 2021). Tielinja kulkee etelään nuoren VMT-talousmännikön läpi ja länteen kääntyessä kulkee varttuneen MT-VMT-kuusikon läpi. Ei liito-oravan papanoita 2024 tai YVA-aikaisissa selvityksissä.

Erityiset luontoarvot: Ei erityisiä luontoarvoja.

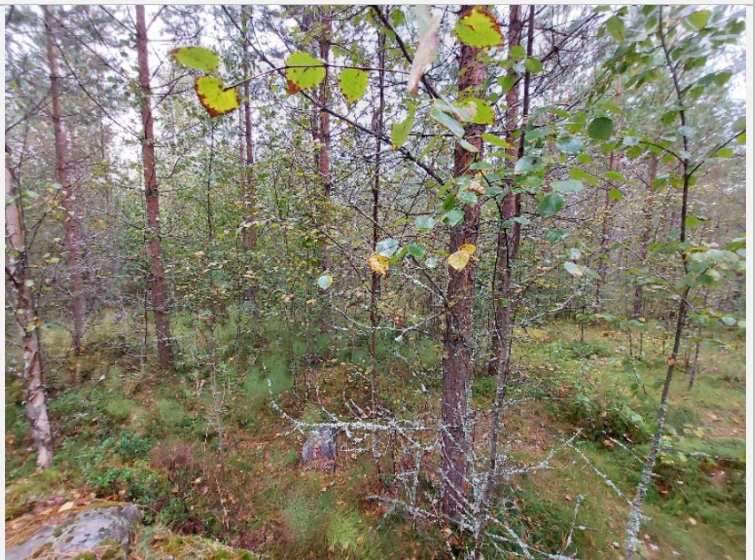
Voimala 21

Varttunutta paikoin kivistä mäntytaimikkoa. Metsälauhaa, puolukka ja mustikkaa. Itäpuolella varttunut havusekametsä, jossa kasvaa muuna puustona koivua ja haapaa, alikasvoksena kuusta pihlajaa ja koivua. Metsikössä kasvaa katajaa. Puolukka-mustikkatyyppiä. Tielinjalla on voimalapaikkaa vastaavaa mäntytaimikkoa.

Erityiset luontoarvot: Ei erityisiä luontoarvoja.

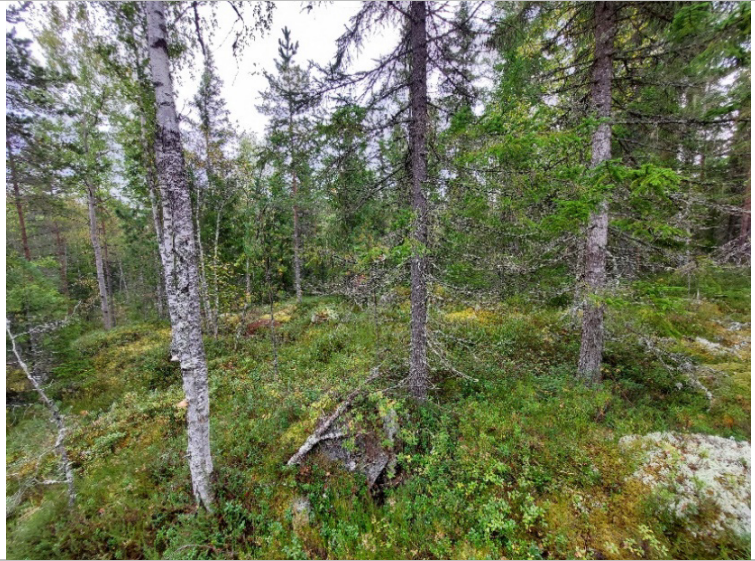
Voimala 22

VMT-rinne, jonka puustona kasvaa nuori kuusi, koivu ja mänty. Etelässä nuorehkoa tasaikäistä männikköä, jossa kasvaa puolukkaa, mustikkaa, variksenmarjaa ja kanervaa. Lännessä varttunutta tasaikäistä osin kangasrämeistä EVT-männikköä, jossa on yksittäisiä keloja. Koillisessa ojitettu soistuma, jonka läpi kulkee ajoura. Mäntyä kuusta, koivua, virpapajua, suopursua, mustikkaa ja korpirahasammalta. Tielinjalla on harvennettua kivistä VMT-männikköä (nuorta ja varttuneempaa), ja avohakkuu.

Erityiset luontoarvot: Ei erityisiä luontoarvoja.

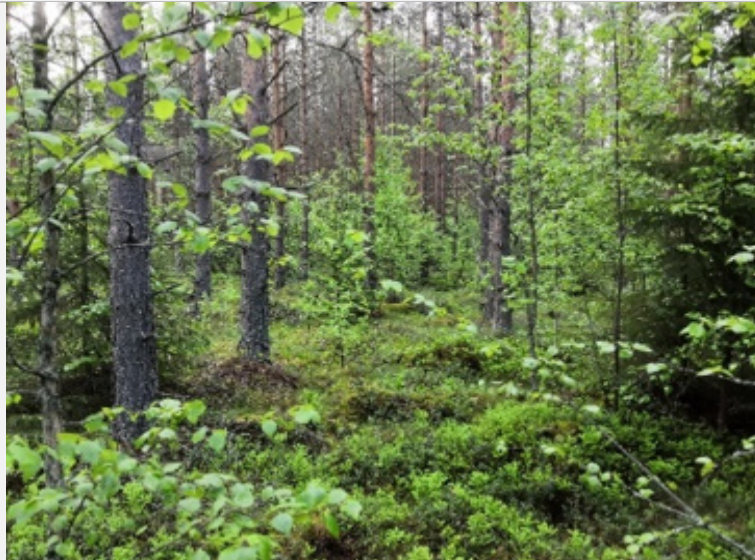
Voimala 23

Samalla metsäalueella kuin YVA-vaiheen WTG11, minkä takia ei tarkistettu uudestaan maastossa. Varttunutta kuivahkonkankaan talousmännikköä. Alikasvoksena kasvaa koivu ja kuusi. Muuta lajistoa ovat mustikka, puolukka ja seinäsammal (Ramboll 2021). Tielinjalla taimikkoa ja varttuneemman männikön nurkka.

Erityiset luontoarvot: Ei erityisiä luontoarvoja.

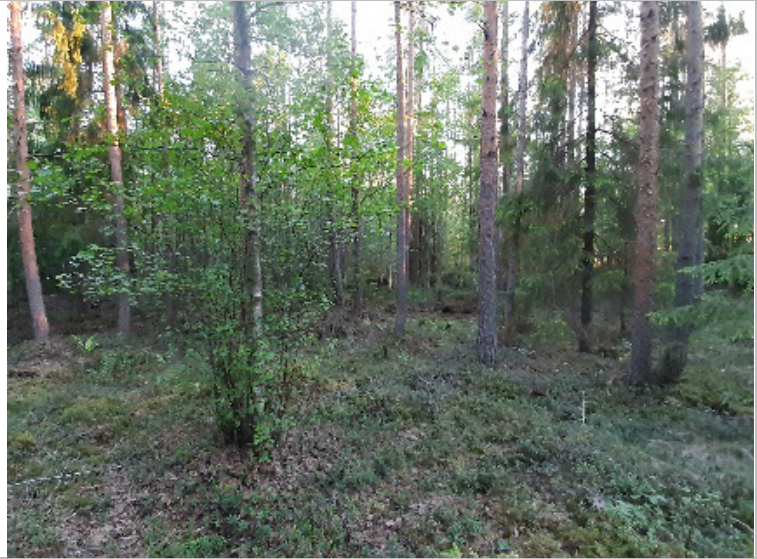
Voimala 24

Voimalapaikka sijoittuu samaan ympäristöön kuin YVA-vaiheen voimala WTG4. Voimalapaikka on liikkunut niin vähäisesti, ettei alueelle toteutettu uutta selvitystä. Varttunutta turvakangastaloustmetsää (Ramboll 2021). Tielinjalla harvaa turvekangasmännikköä, taimikkoa ja pieni kuusivaltainen sekametsikkö.

Erityiset luontoarvot: Ei erityisiä luontoarvoja.

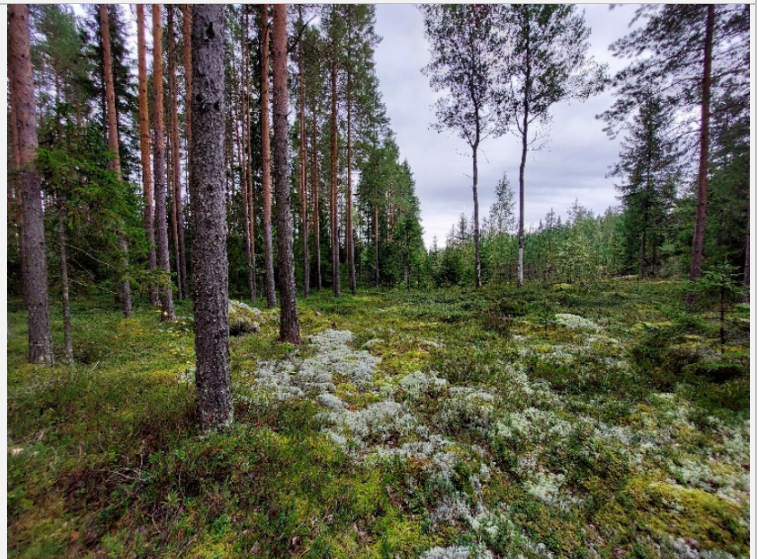
Voimala 25

Harvaa ja tiheämpää VT-taloustmännikköä. Männyn lisäksi koivua ja kuusta. Etelässä VT-taimikkoa, jossa kasvaa kuusta, mäntyä ja koivua. Tielinjalla kivistä EVT-, VT- ja nuorta rämeistä taloustmännikköä.

Erityiset luontoarvot: Ei erityisiä luontoarvoja.

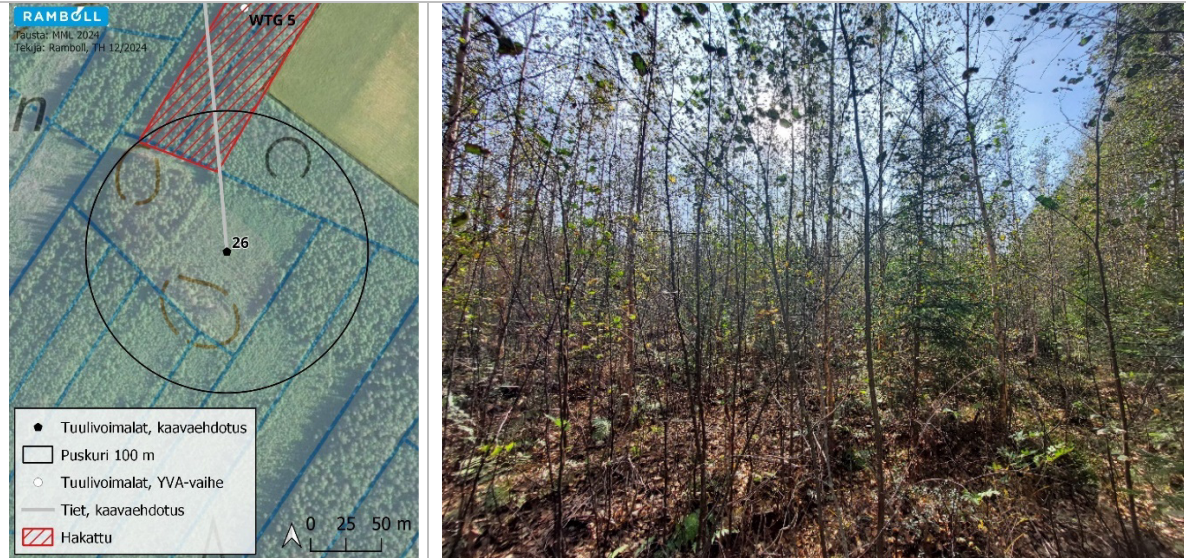
Voimala 26

Turvekangastaimikko, jossa kasvaa mäntyä, koivua ja kuusta. Aluskasvillisuutena kasvaa puolukka, metsäalvejuuri ja mustikka. Pohjoispuolella on tasaikäistä nuorta koivikkoa. Tielinjalla on lisäksi avohakkuu ja nuorta talousmetsää.

Erityiset luontoarvot: Ei erityisiä luontoarvoja.
