# Rakennusinventointi

## Uusikaarlepyyn keskusta Alue 2

31.12.2023

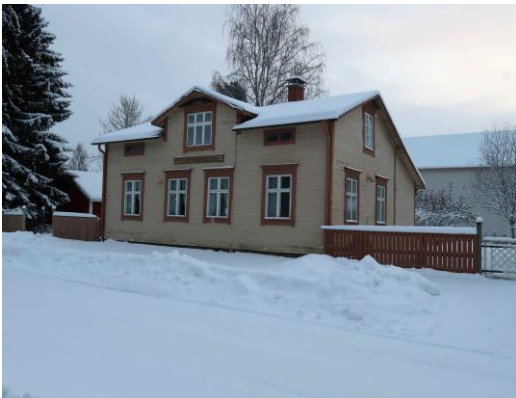
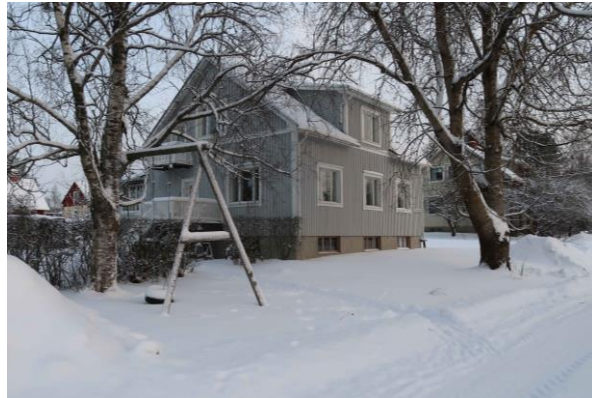
Alueen rakennuskantaa kuvattuna. Vasemmalla alueen vanhinta rakennuskantaa 1800-1900-luvun taitteesta ja oikealla tyyppinen 1950-luvun rintamamiestalo.

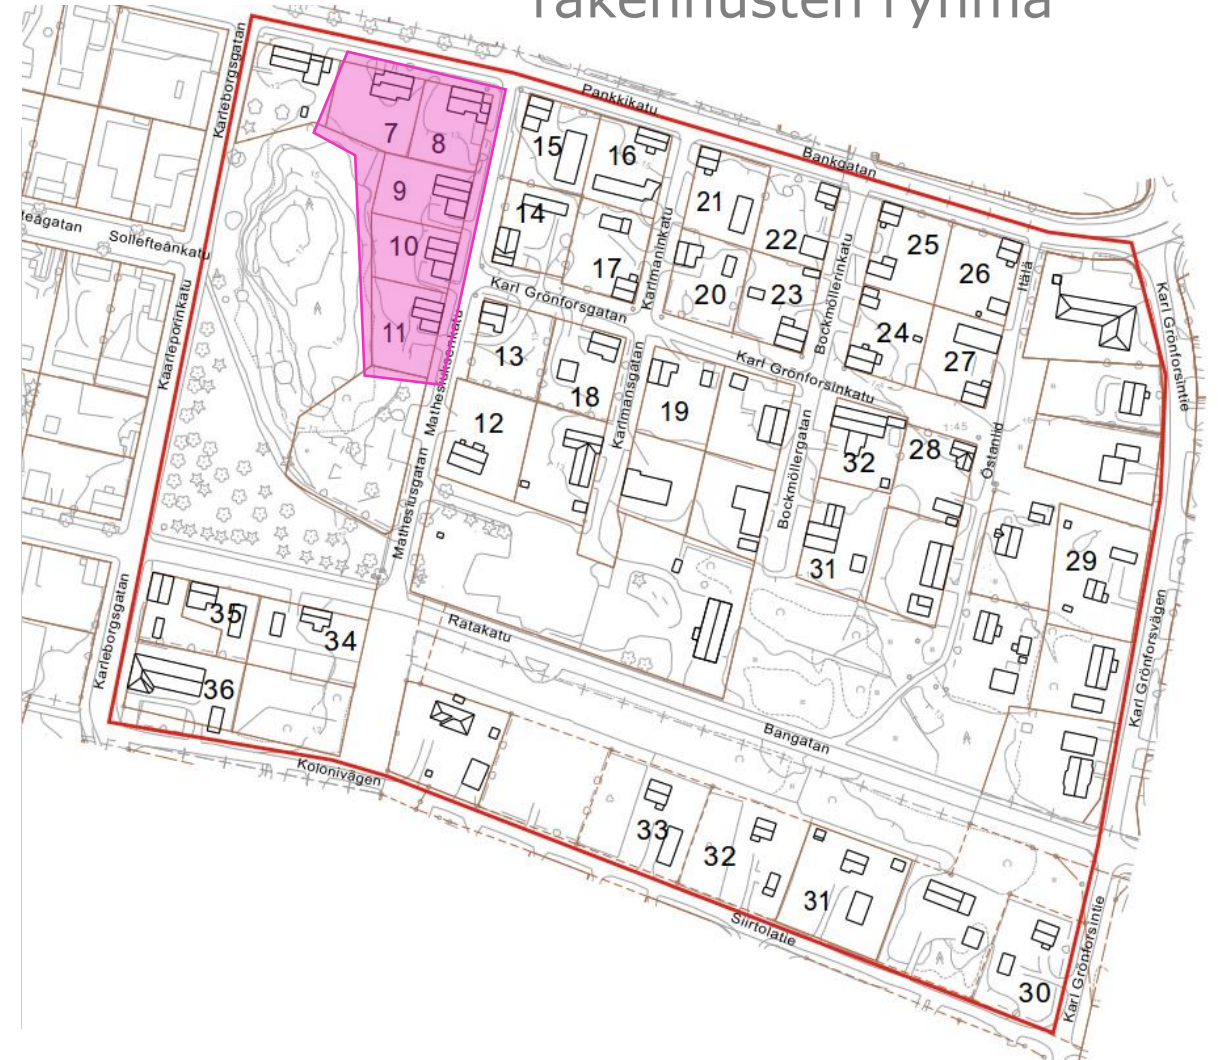
## Mauritz Nylundin suunnitteleminen rakennusten ryhmä

Rakennukset ovat kooltaan pienehköjä, niissä on loiva harjakatto ja kytketty matala autotalli tai varasto-osa. Rakennuksissa on matalaa linjaa korostavat niukat, sivuilta levennetyt ikkunapuitteet, vähäeleinen julkisivun käsittely, kuten rappaus, panelointi tai laudoitus.

Rakennukset ovat säilyneet poikkeuksellisen hyvin rakentamisajankohdan ulkoasussa ja niistä on tunnistettavissa ajalle tyypillisiä yksityiskohtia julkisivuissa, kuten vaakasuuntaisten ikkunoiden korostukset. Rakennusryhmästä muodostuu yhtenäinen maisemallinen ja rakennushistoriallinen kokonaisuus.

Arvokkaaksi tunnistettu aluekokonaisuus on merkitty kartalle violetilla (kohteet 7, 8, 9, 10 ja 11). Inventointialue on merkitty punaisella rajauksella.

Rakennukset suositellaan huomioitavan kaavassa aluemerkinällä, joka ohjaa alueen rakennushistoriallisten ominaispiirteiden säilymistä. Pihapiirin uudisrakentamisessa ja korjaustoimenpiteissä rakennukset tulee sopeuttaa maisemaan ja rakennettuun ympäristöön, jotta ympäristön rakennushistorialliset erityispiirteet säilytetään.

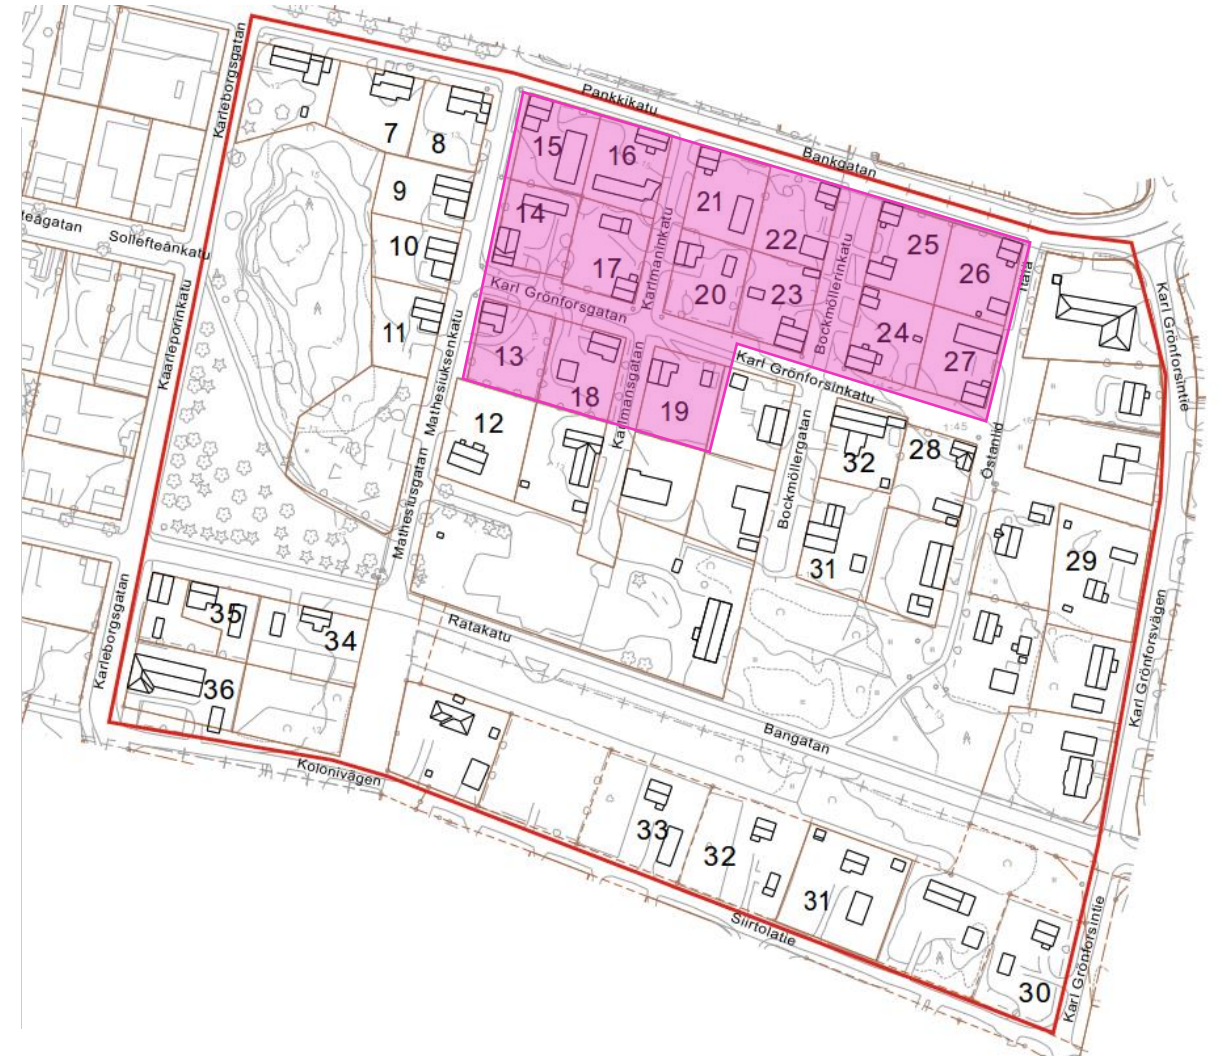
## 1940-1950-lukujen korttelit

Rakennukset ovat kooltaan pienehköjä, neliömäisiä ja niissä on harjakatto sekä usein kuisti. Piharakennus sijoittuu erilleen asuinrakennuksesta. Useissa rakennuksissa on aikakaudelle tyypillinen julkisivuverhous, kuten rappaus, panelointi tai laudoitus.

Rakennukset ovat säilyneet hyvin rakentamisajankohdan hahmossa ja niistä on tunnistettavissa ajalle tyypillinen muoto ja yksityiskohtia julkisivuissa, kuten ikkunat. Rakennusryhmästä muodostuu yhtenäinen maisemallinen ja rakennushistoriallinen kokonaisuus

Arvokkaaksi tunnistettu aluekokonaisuus on merkitty kartalle violetilla (kohteet 13-27). Inventointialue on merkitty punaisella rajauksella.

Rakennukset suositellaan huomioitavan kaavassa aluemerkinällä, joka ohjaa alueen rakennushistoriallisten ominaispiirteiden säilymistä. Pihapiirin uudisrakentamisessa ja korjaustoimenpiteissä rakennukset tulee sopeuttaa maisemaan ja rakennettuun ympäristöön, jotta ympäristön rakennushistorialliset erityispiirteet säilytetään.

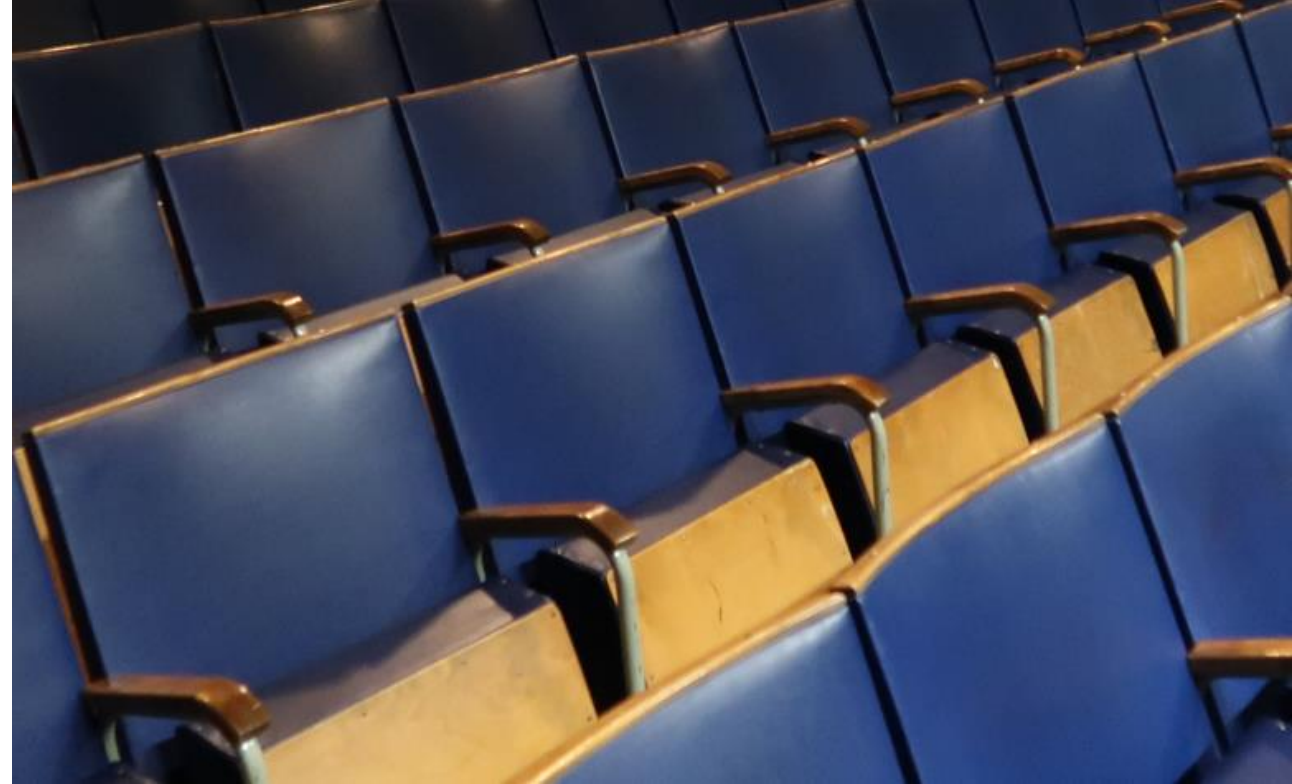
Kulttuuritalo Scalan sisätiloihin tehtiin katselmus 25.11.2025, jolloin tutustuttiin sisätiloihin sekä kulttuuritalon toimintaan. Rakennuksesta on pidetty hyvää huolta ja sitä on kunnostettu viime vuosina runsaasti ja kunnostustarvetta on tulevillekin vuosille. Sisätilojen osalta arvioitiin, että sisätiloja ei erikseen tarvitse huomioida asemakaavamääräyksissä.

Kohde 36, Kulttuuritalo Scalan salin penkkirivit.
